دراسة جيولوجية وهيدروجيولوجية لتبيان تأثير انشاء مبنى خاص فى العقار 1406 على مخارج عين برق  
قرب العقار المذكور فى منطقة فاريا العقارية – قضاء كسروان

I - الدراسة الجيولوجية

II - خرائط ومقاطع

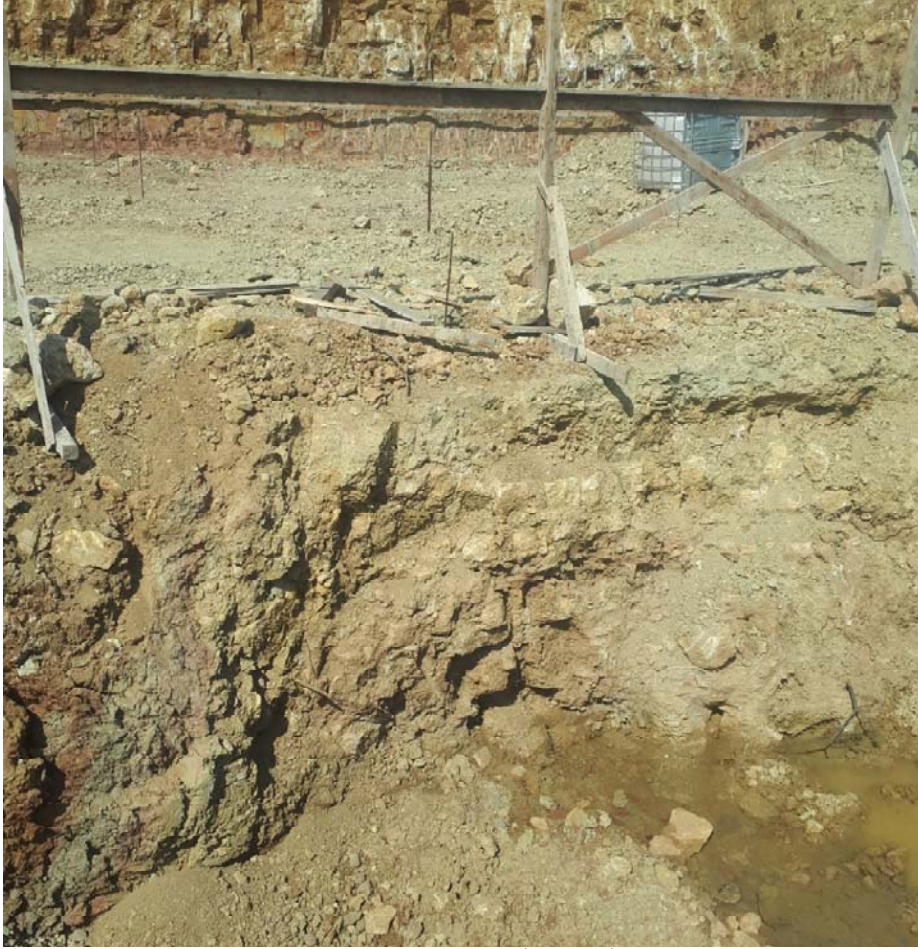
صورة تظهر حدود العقار من الجهة الجنوبية ومستوى اساسات الحفر ومستوى خروج مياه عين برق

يبعد المخرج الاول للعين حوالي 4 امتار عن الحدود الجنوبية للعقار وحوالي 8 امتار عن حدود البناء ويتم جرّ المياه لبركة من الباطون المسلح واقعة جنوب شرق العقار بمسافة 15 متر، ويقع مدخل الاول للعين وفقاً للاحداثيات الطوبوغرافية التالية:

لقد حفرت الطبقات الصخرية وتم تسوية ارضية البناء ووصل مستوى الحفر حتى المستوى 1599 متر تمهيداً لتشييد بناء سكني ولصبّ قاعدة اسمنتية سماكة 50 سم اي مستوى الحفر اعلى من مخارج العين بمترين ومستوى سطح الركيزة الاسمنتية اعلى بمترين ونصف من مخارج العين . (راجع خريطة الاحداثيات المرفقة)

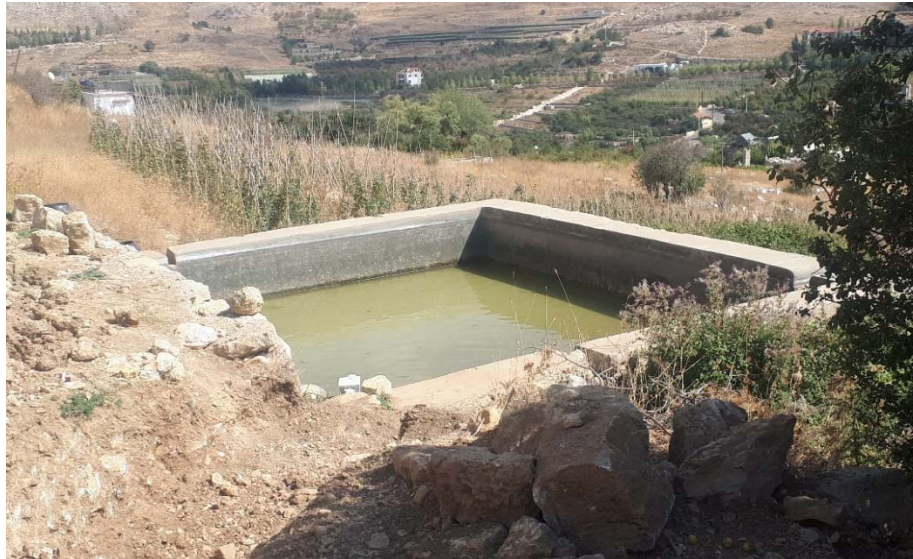
صورة تظهر بركة مياه لتجميع مياه العين

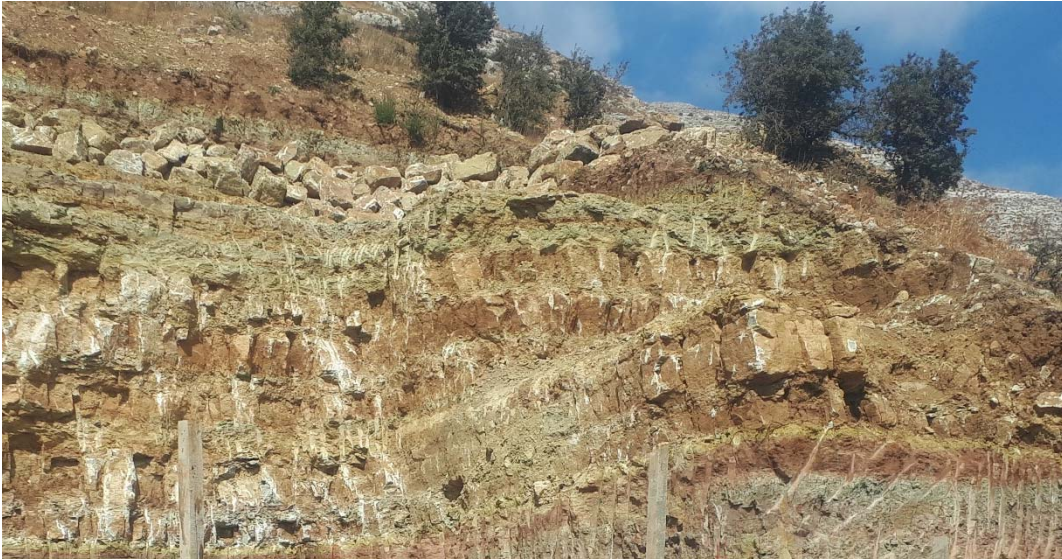
صورة تظهر ميول الطبقات المارلية الخضراء المتناوبة مع الطبقات الكلسية العائدة لطابق الابسيان الاعلى

تتكشف عند العقار المذكور اعلاه طبقات مارلية خضراء اللون تتناوب مع طبقات كلسية محدودة السماكات تتراوح بين 40 80 سم محدودة السماكات تعود لدور الكريتاسي الاسفل لطابق الابسيان الاعلى C2b، ان سماكة الطبقات المارلية الابسيانية عند العقار المذكور حوالي 50 متر، هذه الطبقات تعلو جدار كلسي مشقق يعود لتشكيلة مديرج C2a2 سماكته في منطقة الدراسة حوالي 40 متر يعلو طبقات كلسية صفراء متناوبة مع طبقات رملية وسيلتية تعود لطابق الابسيان الاسفل C2a1، تميل الطبقات الصخرية نحو الشمال الغربي بزاويا خفيفة حوالي 6 درجات . (راجع الخريطة الجيولوجية المرفقة 10000/1 والمقطع الجيولوجي المرفق).
