دراسة جيولوجية وهيدروجيولوجية لتبيان تأثير انشاء مبنى خاص فى العقار 1477 على نبع داخل نفق تحت  
العقار المذكور فى بلدة فالوفا - قضاء بعبداء

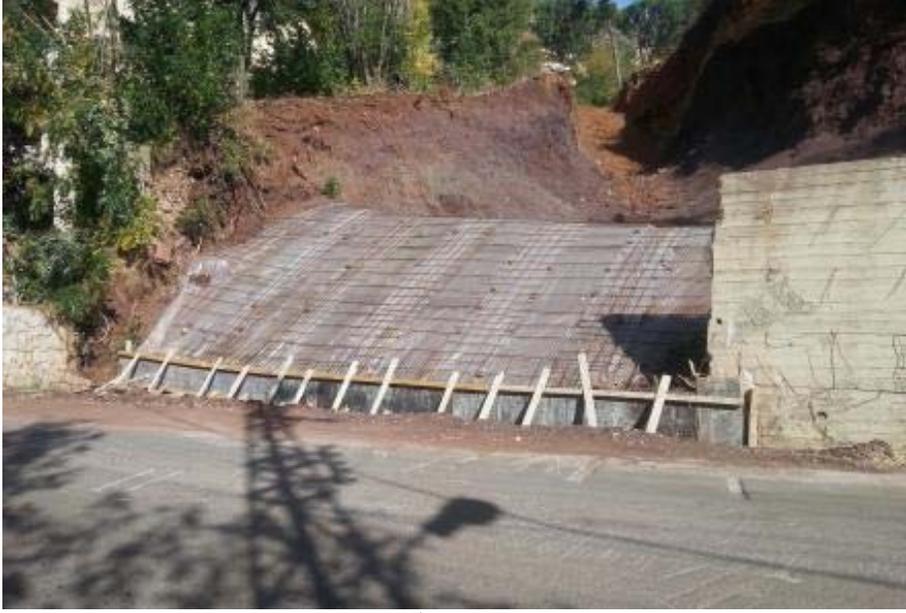
الصورة رقم 1: حدود العقار من جهة الطريق العام

يقع العقار 1477 من منطقة فالوفا العقارية بالقرب من طريق عام اسفلتية ضمن منطقة سكنية ، ان الانحدار الطبوغرافي للعقار حوالي 30% بالقرب من الطريق العام ويخفت تدريجياً كلما اتجهنا شمالاً ( انظر الصورة رقم 1)، ان مواقع حدود العقار وفقاً للاحداثيات الطبوغرافية التالية:

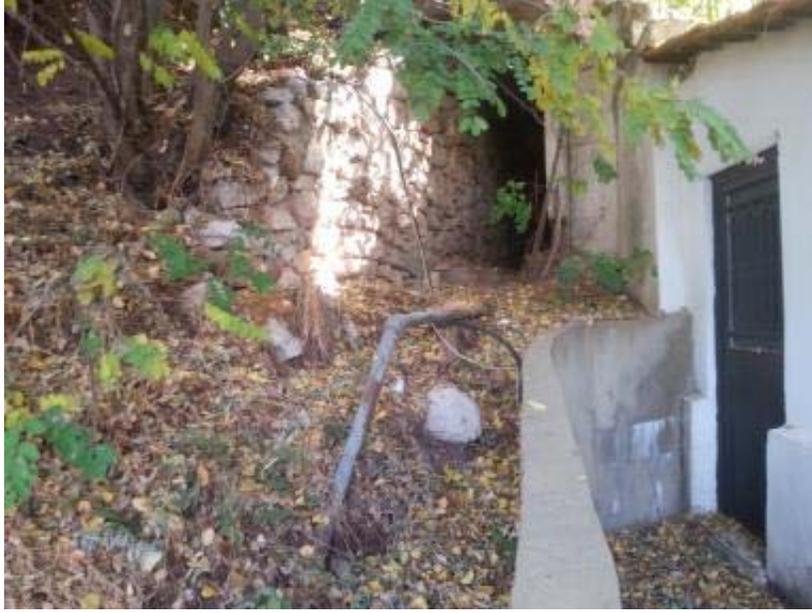
الصورة رقم 2: مدخل النفق والقسطل الخارج من النفق

يخرج من النفق قسطل من الحديد المزيبق قطره 2 انش ويصبّ في خزان من الباطون المسلح حجمه حوالي 70 متر مكعب ( انظر الصورة رقم 2 ).

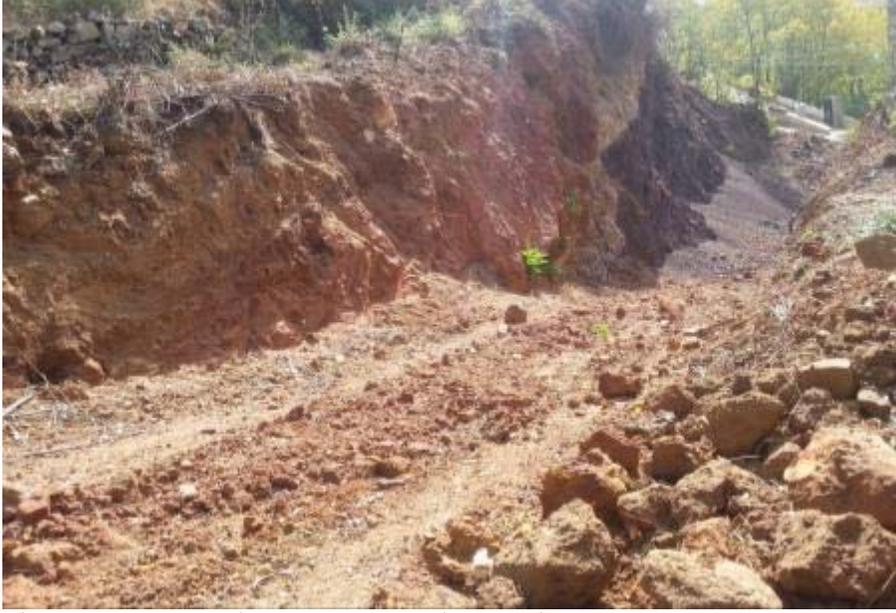
الصورة رقم 3 : طبقات رملية متناوبة مع طبقات طينية وتوضعات بازلتية

تتكشف عند العقار المذكور اعلاه طبقات رملية تتناوب مع توضعات بركانية بازلتية سوداء اللون وطبقات طينية محدودة السماكات ويوجد ضمن الطبقات الرملية عدسات من فحم الليغنيت سوداء اللون تعود هذه الطبقات لدورالكريتاسي الاسفل لتشكيلة الشوف الرملية 1C ( انظر الصورة رقم 3)، ان سماكة التوضعات الرملية عند العقار المذكور حوالي 70 متر، هذه الطبقات الرملية تعلو طبقات مارلية وكلس بيضوي تعود لدور الجوراسي الاعلى J7 سماكتها في منطقة الدراسة حوالي 30 متر، هذه الطبقات المارلية متوضعة فوق جدار كلسي رمادي اللون مشقق يعود لطابق الكميردجيان J6 تبلغ سماكته حوالي 50 متر، تميل الطبقات الصخرية نحو الشمال الغربي بزوايا خفيفة شرق الصدع وتميل الطبقات نحو الجنوب الشرقي بزوايا خفيفة غرب الصدع (الكسر الصخري).  
(راجع الخريطة الجيولوجية المرفقة 10000/1 والمقاطع الجيولوجية المرفقة).

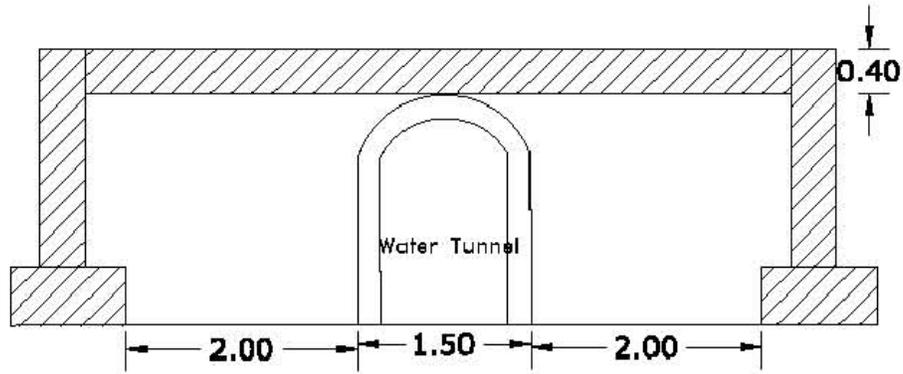
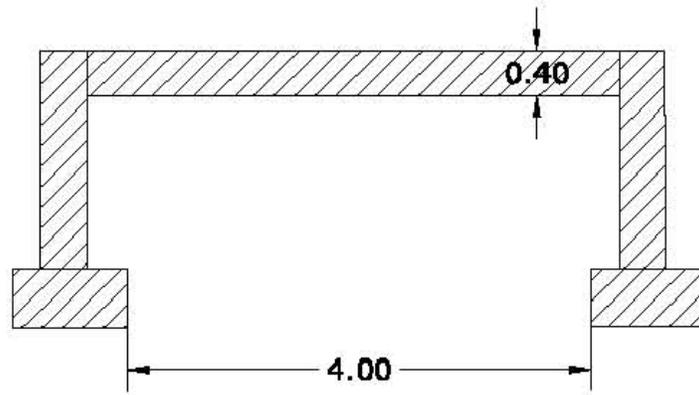
بناءً للمعطيات الطبوغرافية والجيولوجية والهيدروجيولوجية التي ذكرت سابقاً، ان انشاء مبنى خاص في العقار المذكور 1477 لا يؤثر على كمية المياه في النفق وخاصة في اشهر الصيف ولا يؤثر ايضاً على اتجاه الجريان الجوفي ولا على نوعية المياه شرط الالتزام بحماية النفق وذلك عبر صب ركائز من الباطون المسلح على جانبي النفق بنفس مستوى ارض النفق وتبعد عن جدار النفق مترين من كل جهة وصب اعمدة اسمنتية تتراوح المسافة بين العמוד والاخر حوالي 5 امتار وذلك لصب بلاطة اسمنتية على الاعمدة فوق سطح النفق لا تقل سماكتها عن 40 سم كما هو واضح في الشكل التالي :

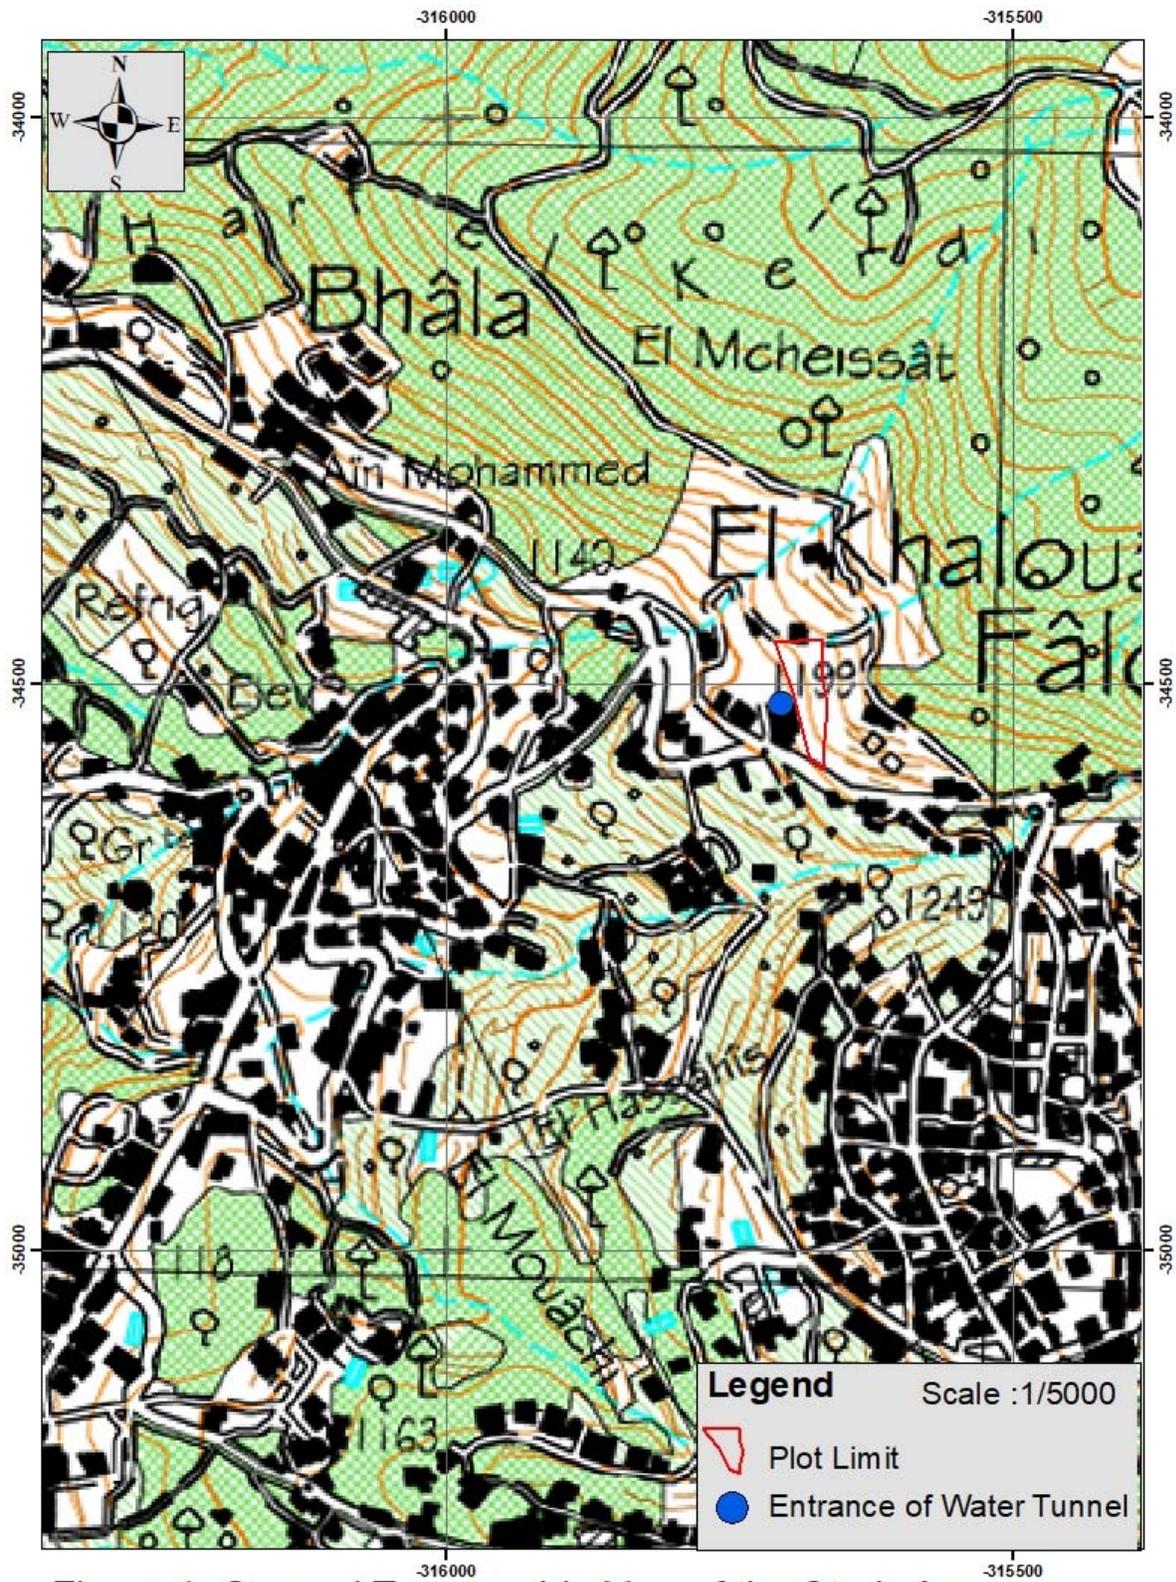
Figure 1 :General Topographic Map of the Study Area

تتصف منطقة الدراسة بهضاب عالية وبانحناء طوبوغرافي معتدل مع وديان صغيرة .  
(راجع الخريطة الطوبوغرافية المرفقة 10000/1).

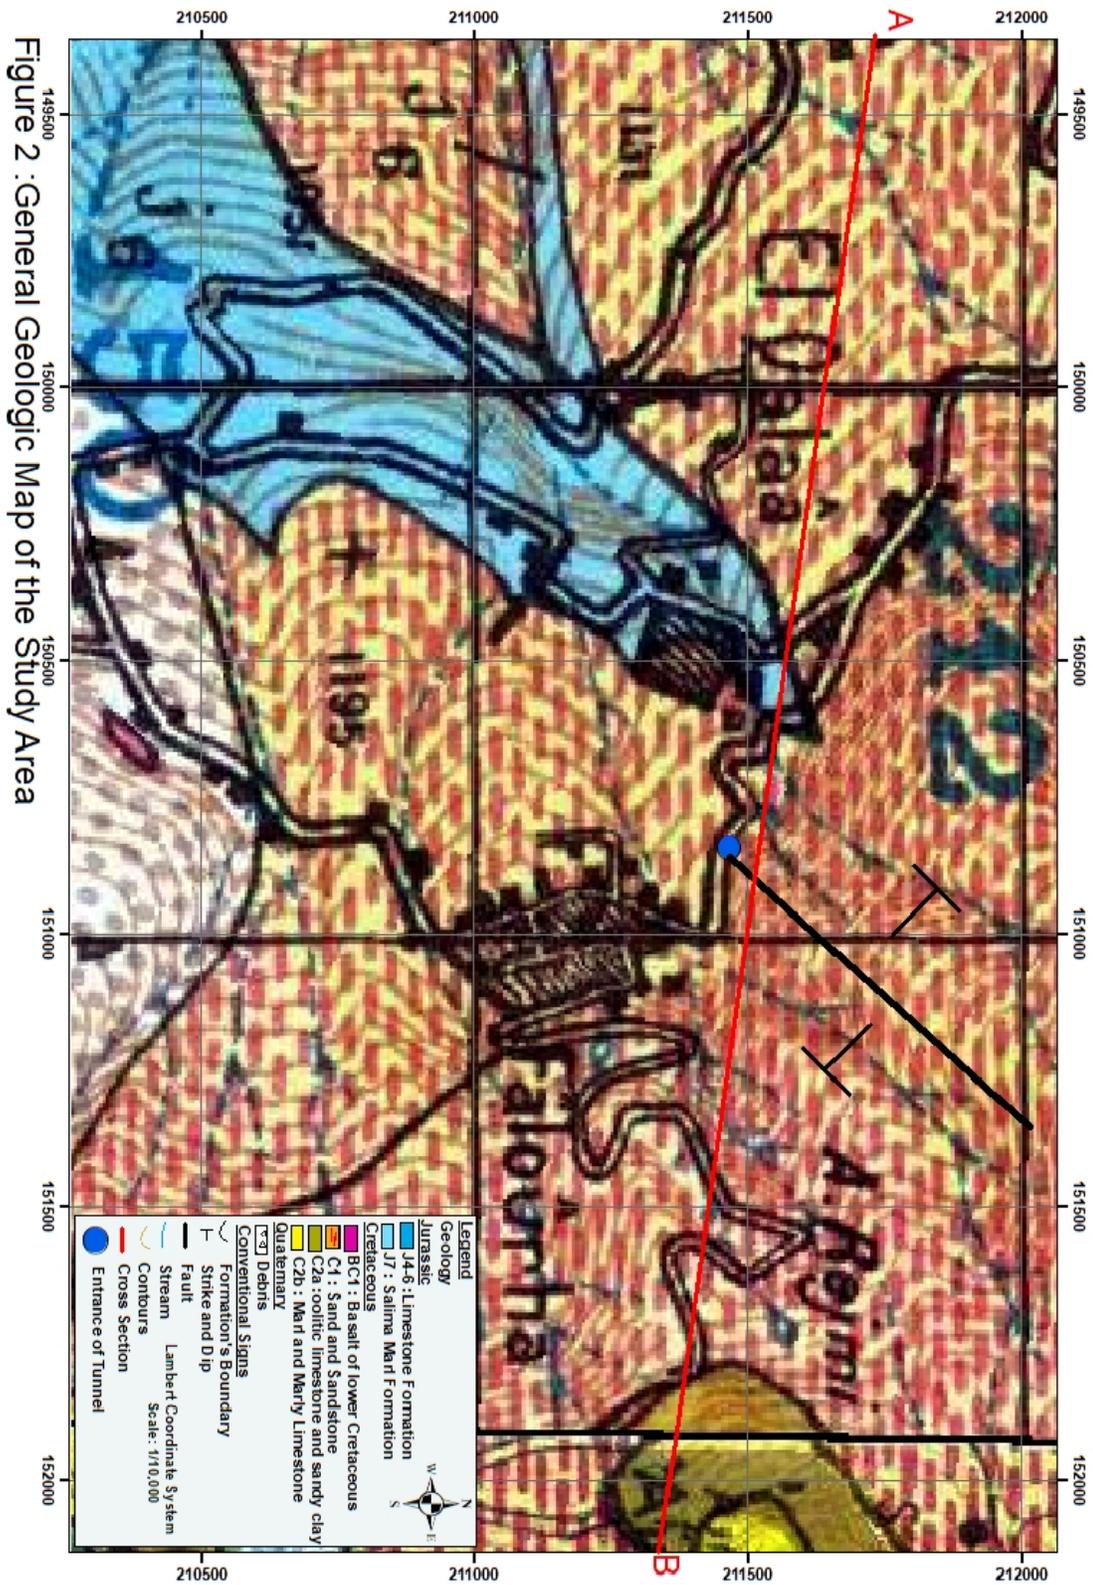
Figure 2 : General Geologic Map of the Study Area

يجتاز منطقة الدراسة عدد من الفوالق الثانوية بعدة اتجاهات ،قد عملت هذه الفوالق على اجراء تغييرات في الطبقات المتكشفة على السطح بحيث ادى الى ارتفاع البعض منها وانخفاض الاخر وادت الى نشوء صدوع وفواصل وتشققات ذات اتجاهات متعددة وبميل مختلف منها صدع يمتد لمئات الامتار يجتاز العقار المذكور مما ادى الى ميول الطبقات الجيولوجية نحو الصدع . (راجع الخريطة والمقاطع الجيولوجية المرفقة).
