دراسة جيولوجية وهيدروجيولوجية لتبيان تأثير انشاء مشروع سكنى وسياحى على المياه السطحية والجوفية
فى العقار رقم 740 من منطقة القليعات العقارية – قضاء كسروان

بناءً لطلب مالك العقار رقم 740 من منطقة القليعات العقارية - قضاء كسروان، تم اعداد دراسة جيولوجية وهيدروجيولوجية لتبيان تأثير انشاء مباني سكنية واندية ومساح وملاعب خاصة على المياه السطحية القريبة من العقار المذكور وعلى المياه الجوفية ومخارج ينابيع جعيتا .

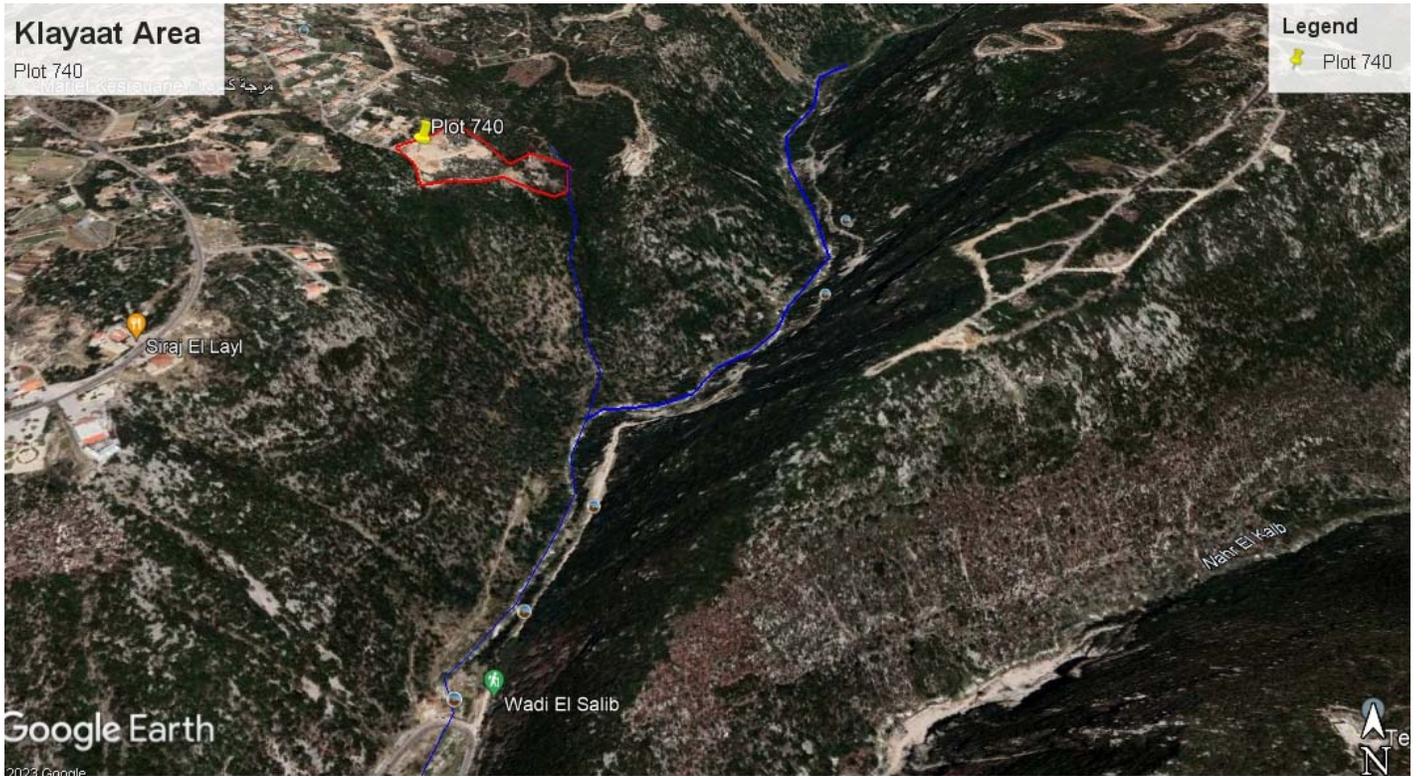
صورة جوية تظهر موقع العقار 740 ونهر الصليب والجري الشتوي المسمى الكساير الملاصق للعقار

يقع العقار الى جانب طريق اسفلتية فرعية ضمن منطقة سكنية على الضفة اليمنى لنهر الصليب الذي يبعد 430 متر عن العقار المذكور ويعتبر نهر الصليب من الروافد الرئيسية لنهر الكلب الذي يمرّ بالقرب من مغارة جعيتا ويصّب في البحر الابيض المتوسط .

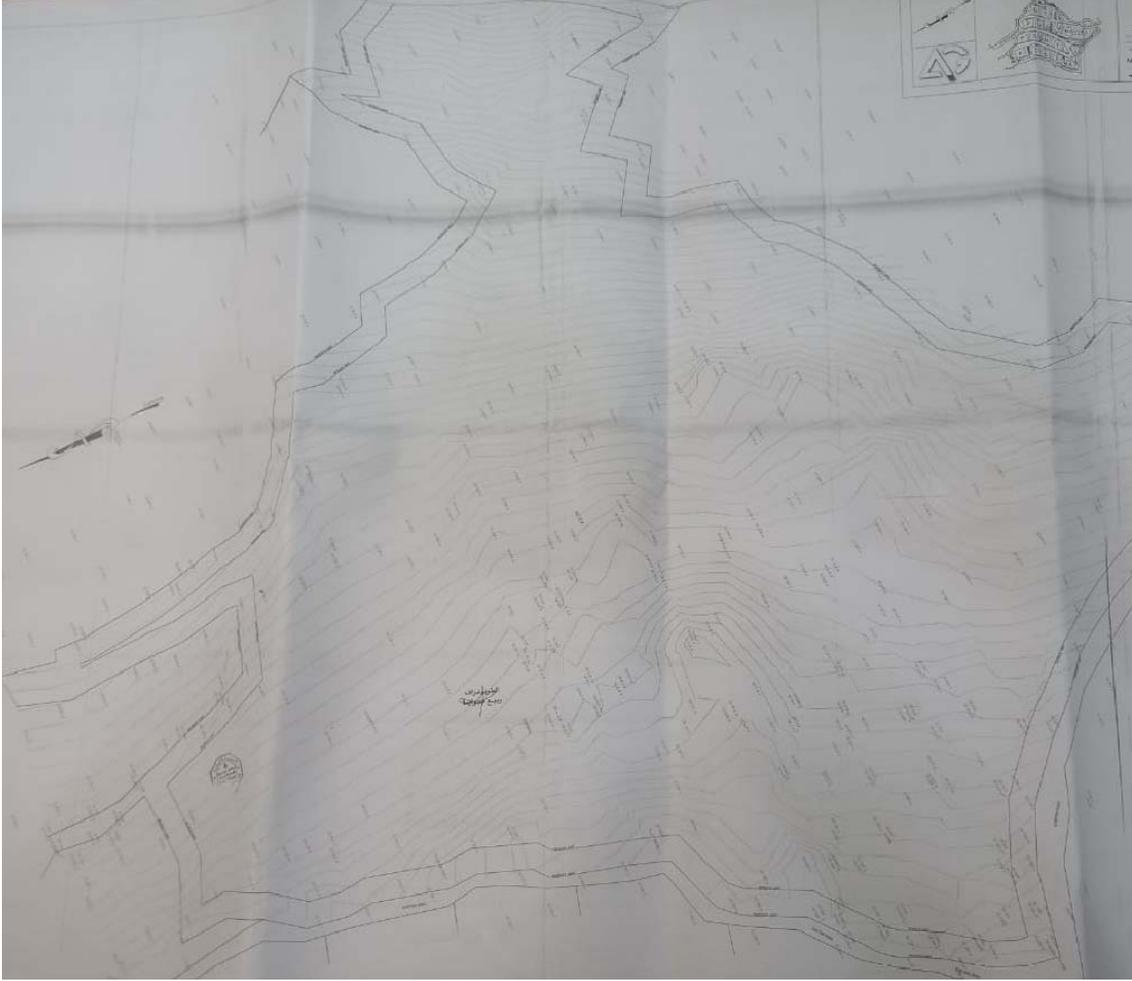
صورة تظهر حدود العقار والخطوط الكونتورية (الشقالات)

ان الانحدار الطبوغرافي للعقار حوالي 30% لأن المسافة الفاصلة بين اعلى واسفل العقار حوالي 300 متر وان اعلى مستوى طبوغرافي في موقع المشروع حوالي 965 متراً عن سطح البحر وخفض مستوى طبوغرافي 865 متر اي فرق الارتفاع حوالي 100 متر بين النقطة الاعلى في المشروع والنقطة الاخفض الواقعة قرب مجرى شتوي يسمى مجرى الكساير الذي يصّب في نهر الصليب على بعد 430 متر لجهة الجنوب الغربي من طرف العقار، العقار عبارة عن ارض سليخ بدأ العمل في الحفريات ووصل الحفر في بعض الاماكن حتى مستوى ارضية الركيزة اي حوالي 4 امتار تحت المستوى الطبيعي للأرض ويوجد داخل العقار بئر مياه تم حفره بناءً على ترخيص من وزارة الطاقة والمياه.

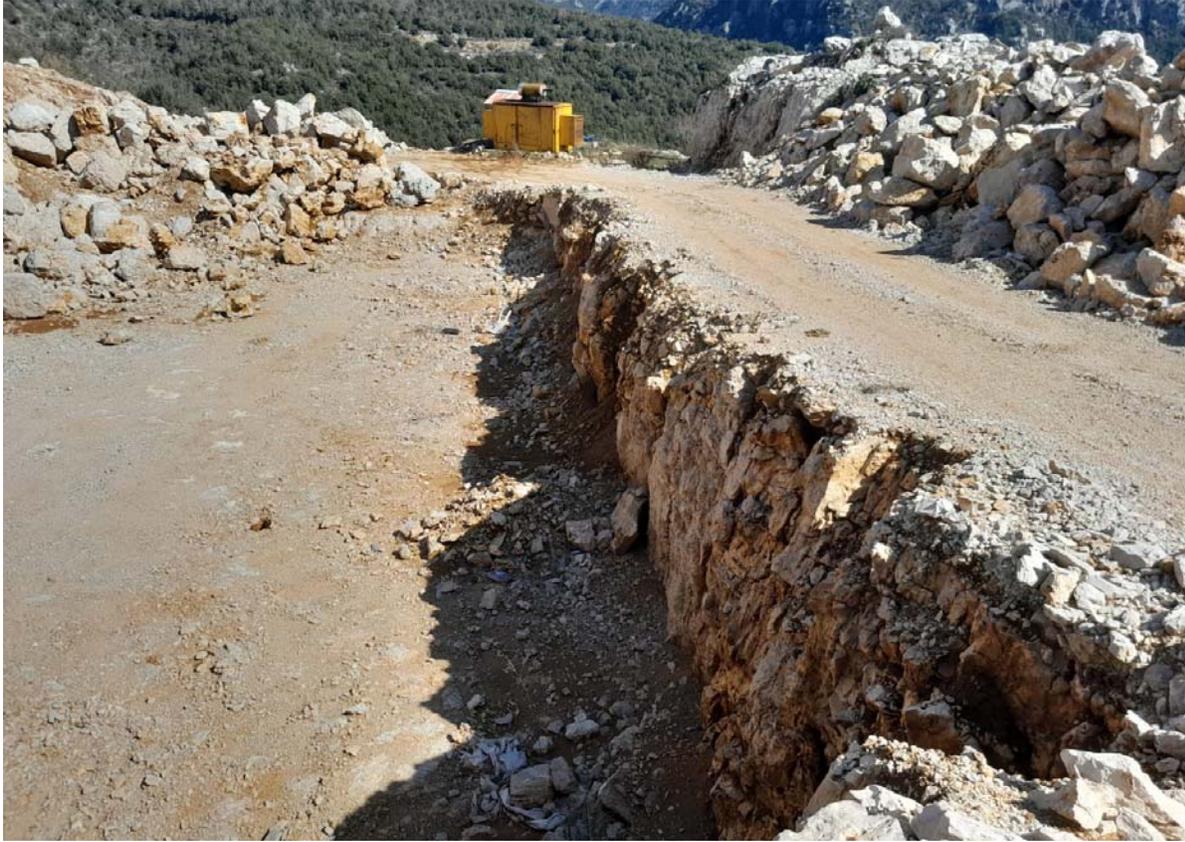
صورة تظهر ارضية الركييزة داخل العقار

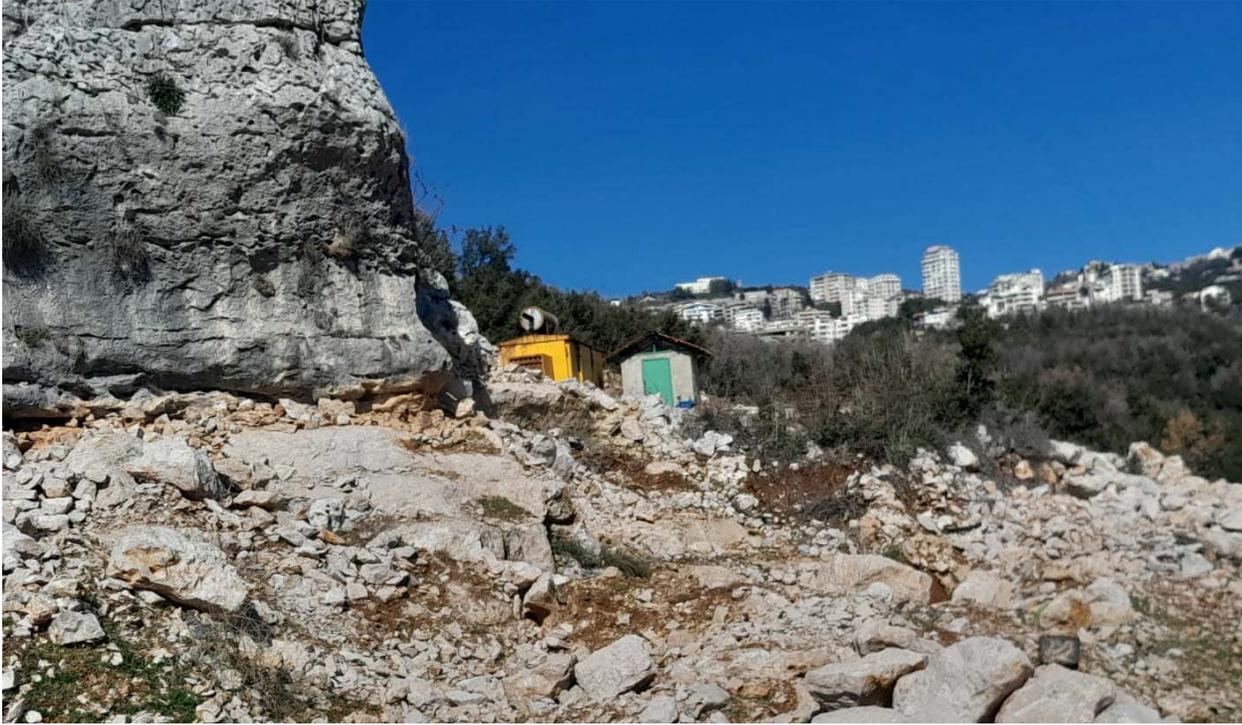
صورة تظهر ميول الطبقات الكلسية العائدة لتشكيلة كسروان لدور الجوراسي الاوسط J4

تتكشف عند موقع المشروع المقترح طبقات كلسية مشققة رمادية اللون تتناوب مع طبقات رملية كوارتزية قليلة السماكات تميل الطبقات الصخرية باتجاه الجنوب الغربي بزواوية ميل تتراوح بين 5-15 درجة تتراوح ثخانة الطبقة الكلسية بين الـ 40 سم والـ 60 سم ، هذه الطبقات الكلسية تعود لدور الجوراسي الاوسط لتشكلية كسروان الكلسية J4 تبلغ سماكتها حوالي 950 م، هذه الطبقات الكلسية الجوراسية المتطبقة تتميز بكثرة المظاهر الكارستية مما يجعل المياه الجوفية تتبع المناطق التي ينشط فيها الكارست أي أن الخزان المائي العائد للجوراسي لا يتمثل هنا بطبقات خازنة إنما يشكل مجاري جوفية تتغذى بمياه الأمطار ومياه الثلوج .

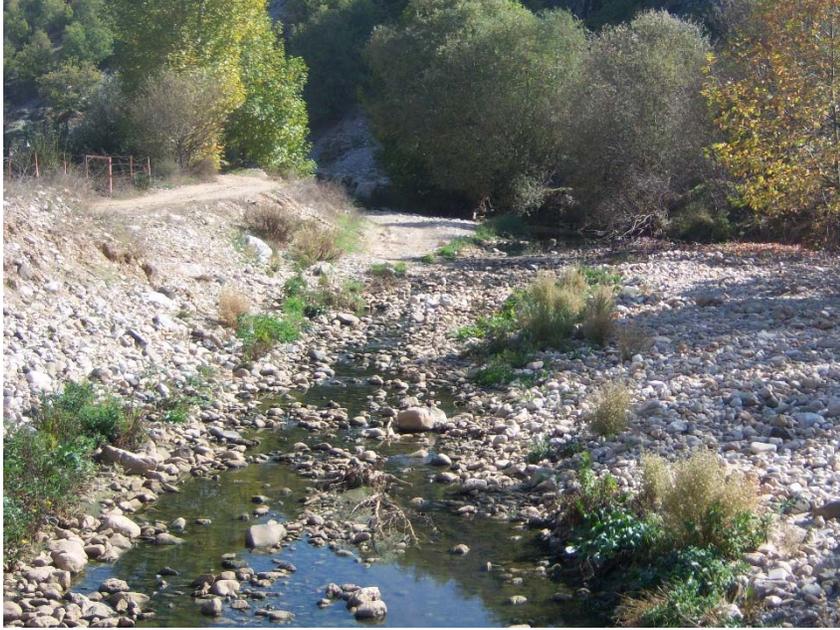
صورة لمجرى نهر الصليب في اواخر فصل الصيف

تقدر نسبة المتساقطات في منطقة الدراسة حوالي 1200 ملم / سنة حوالي 43 % من المتساقطات تتسرب داخل الصخور وحوالي 22% يتبخر وحوالي 35 % يجري على السطح ، ان حوض التغذية لنهر الصليب كبير نسبياً الذي يعتبر احد الروافد الرئيسية لنهر الكلب البالغ مساحته حوضه حوالي 290 كلم مربع الذي يمتد من اعالي عيون السيمان حتى البحر المتوسط ويعتبر ذات غزارة عالية شتاءً وتخفّ صيفاً ، ان موقع المشروع المقترح يقع على الضفة اليمنى لنهر الصليب بالقرب من مجرى شتوي صغير يسمى مجرى الكساير الذي يصبّ بنهر الصليب بعد ان يجري مسافة 430 متر ، ان مياه الجارية في نهر الصليب ملوثة صيفاً بمياه الصرف الصحي العائدة لبلدات واقعة طوبوغرافياً اعلى من القليعات كبلدات ميروبا وحراجل وكفرذبيان التي تصبّ حالياً في النهر دون اية معالجة، ويخفّ التلوث شتاءً بسبب غزارة مياه الشتاء وبالاخص في فترة ذوبان الثلوج .

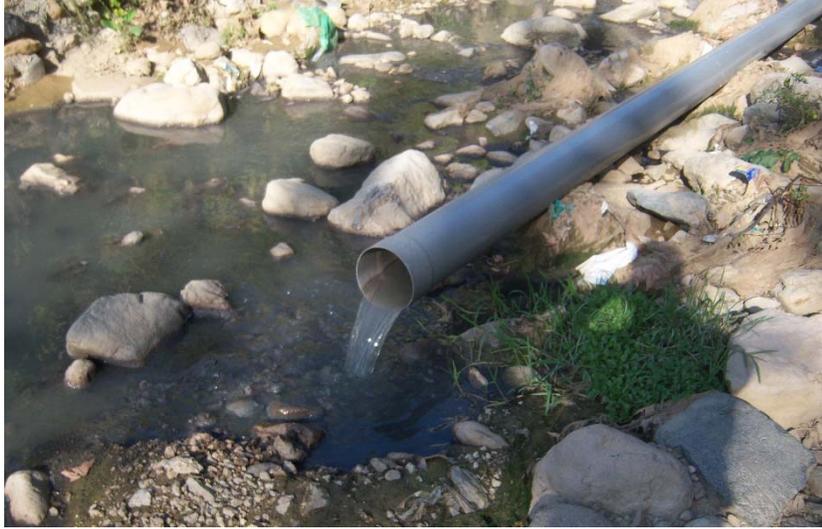
صورة لقسطل صرف صحيّ قادم من بلدة حراجل يصبّ في مجرى نهر الصليب .

ان مساحة العقار المنوي قيام المشروع السكني والسياحي عليه حوالي 24850 متر مربع وهي مساحة تعتبر صغيرة جداً بالنسبة لمساحة الحوض الصاب لنهر الصليب الملوث حالياً كما ظهر في الصور، وفي حال التزام اصحاب المشروع بإنشاء محطة معالجة للمياه الاسنة كما هو وارد في المخططات وتم المعالجة بشكل صحيح تخرج المياه من المحطة صالحة للري اي غير ملوثة وعلى اصحاب المشروع التزام بكافة الخطوات والاجراءات التخفيفية الواردة في دراسة تقييم الاثر البيئي من ناحية رفع كل الملوثات السطحية في مراحل التنفيذ والتشغيل منها ازالة كافة الزيوت الناتجة عن عمل الاليات فوراً وبطريقة بيئية سليمة وازالة كل النفايات الصلبة ووضعها في مستوعبات خاصة وترحيلها في نفس اليوم منعاً لتسرب او جريان العصارة الناتجة عنهم والخ
