دراسة جيولوجية وهيدروجيولوجية لتبيان تأثير مبنى خاص ضمن العقار رقم 345 من منطقة عمشيت العقارية على مغارة الفقمة ومصادر المياه العامة القريبة منه وعلى البيئة المحيطة به

بناءً لطلب مالكي العقار رقم 345 من منطقة عمشيت العقارية - قضاء جبيل، تم اعداد دراسة جيولوجية وهيدروجيولوجية لتبيان تأثير انشاء مبنى سكني مؤلف من ثلاثة طوابق على مغارة الفقمة الواقعة بمحاذاة العقار المذكور وعلى مصادر المياه العمومية في البيئة المحيطة للمبنى المزمع انشاؤه، وبتاريخ 28 كانون الاول 2021 قمنا بالكشف الميداني على العقار الواقع اسفل طريق عمشيت البحرية وتبين وجود حفرة على مساحة 100 متر تقريباً عمقها حوالي 1 متر من مستوى سطح الارض البالغ حوالي 10 امتار فوق مستوى سطح البحر.

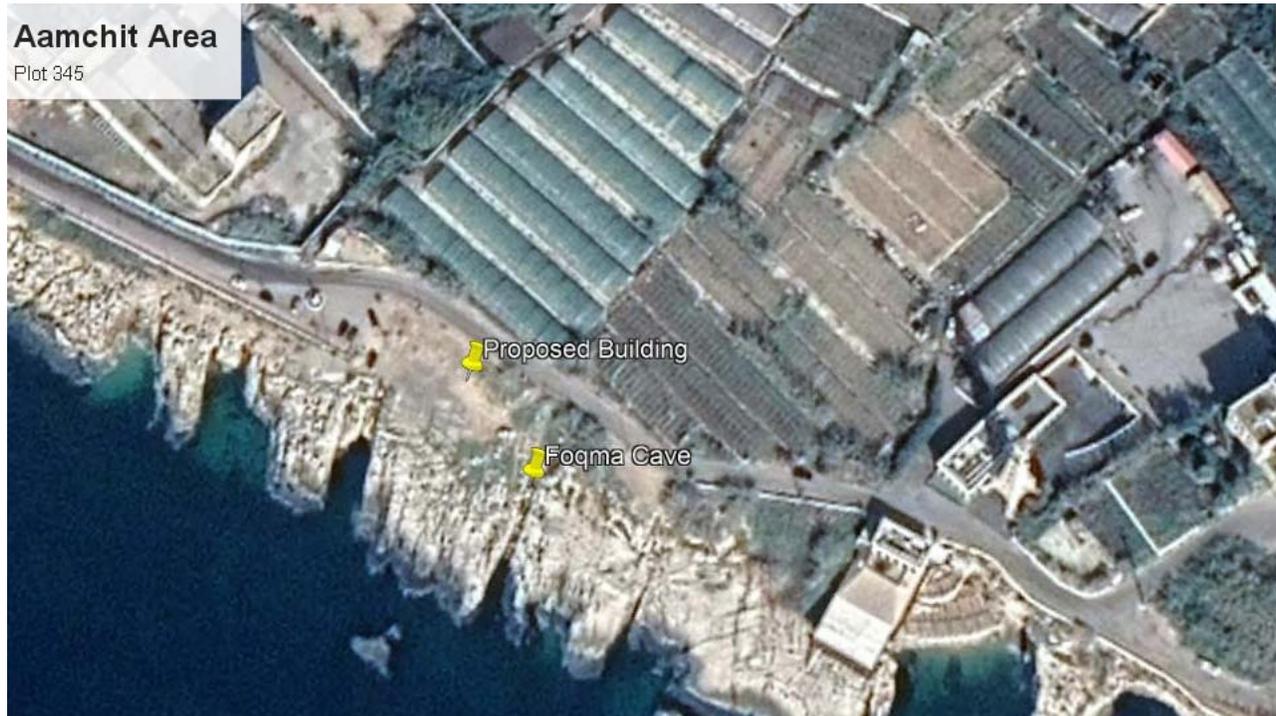
صورة جوية تظهر مواقع المبنى المقترح وموقع مغارة الفقمة

يقع مركز المبنى الخاص وفقاً للاحداثيات الطوبوغرافية التالية :

X – 324049

Y – 1315

Z = 10m

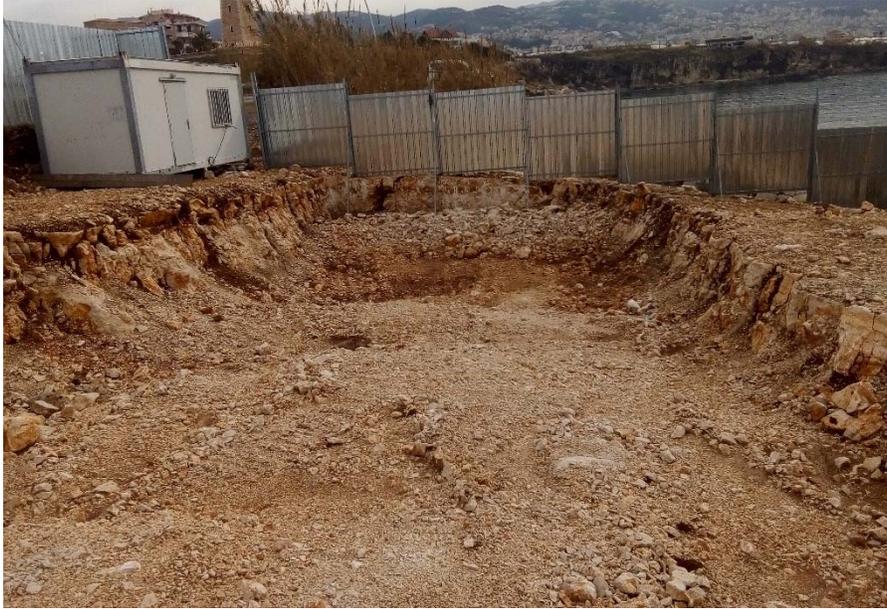
صورة تظهر شكل وعمق الحفرة داخل العقار

يحدّ العقار رقم 345 من جهة الشرق طريق اسفلتية رئيسية ومن الجهتين الشمالية والجنوبية املاك خاصة ومن الجهة الغربية املاك بحرية ، ينوي اصحاب العقار تشييد مبنى سكني على مساحة 100 متر مربع بإرتفاع حوالي 12 متر فوق مستوى الارض الطبيعية وطابق سفلي يحتوي على مواقف ومخزن كما هو واضح في التصميم المرفق ، وقد بدأ اصحاب العقار بالجرف لوضع الركائز الاساسية واثناء الكشف تبين وجود حفرة عمقها حوالي متر واحد كما هو واضح في الصوّر المرفقة .

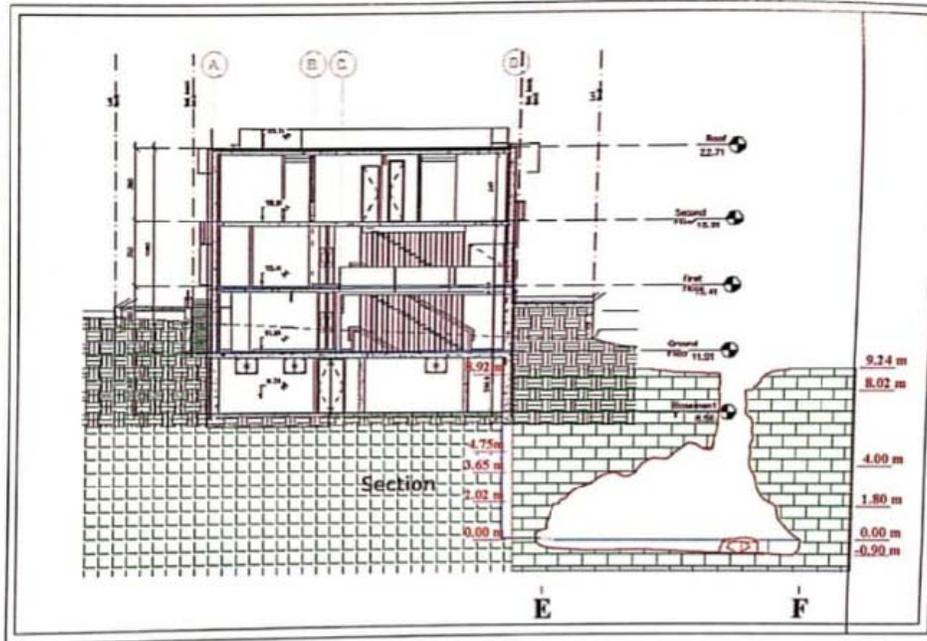
تصميم يظهر شكل
وموقع المبنى بالنسبة
للمغارة

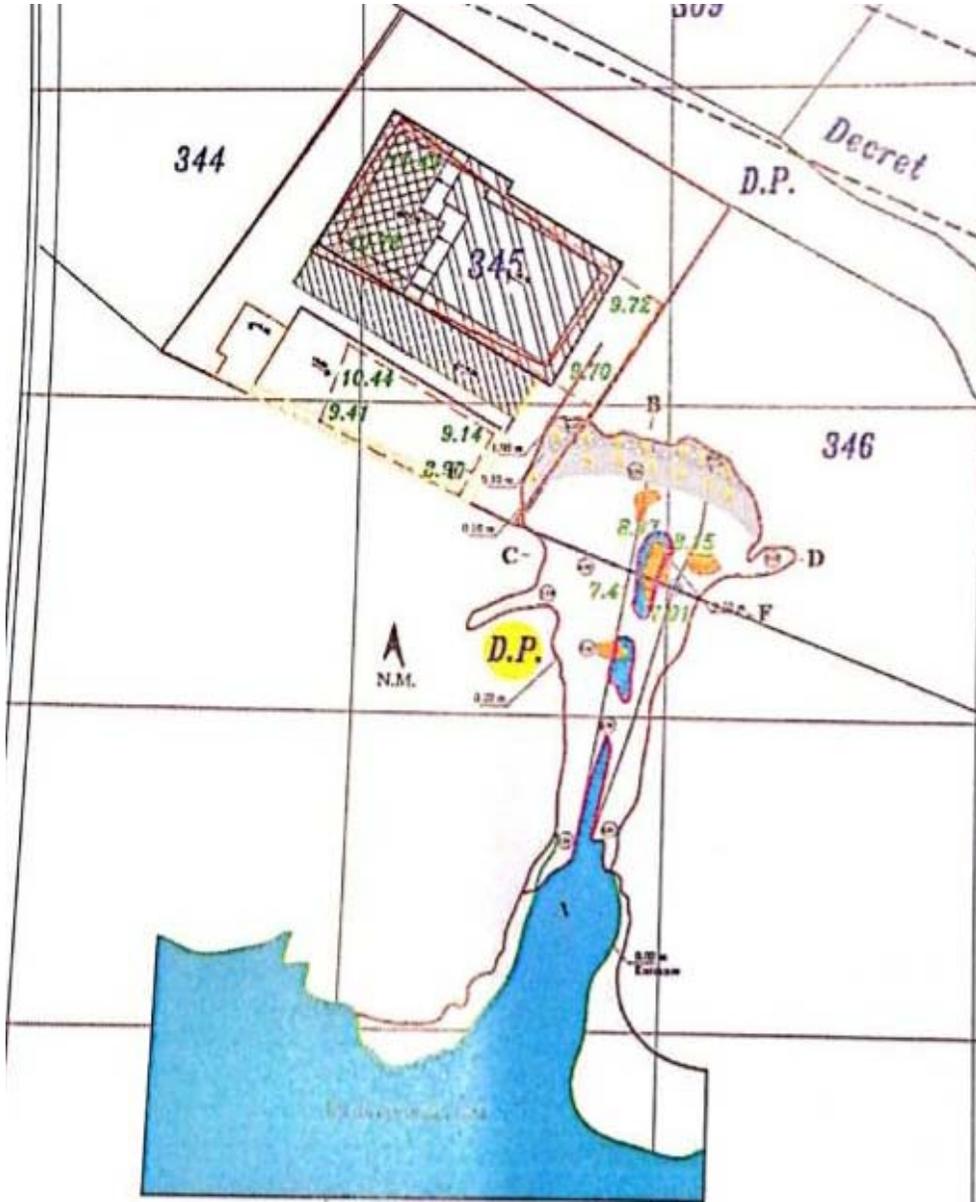
تصميم يظهر شكل المغارة وتداخلها مع العقار 345

تقع مغارة الفقمة الى جانب العقار من الجهتين الجنوبية والغربية مفتوحة على البحر المتوسط ارتفاعها مختلف اقصاه حوالي 4.75 متر وعرضها مختلف يضيق من الجهة الغربية ويتسع من الجهة الشرقية كما هو واضح في التصاميم المرفقة ، سميت بمغارة الفقمة لأن يأتي اليها حيوان الفقمة البحري ويقطنها في فترات معينة، لم يتم تصنيفها لحد الآن من قبل الوزارات المعنية كموقع طبيعي او اثري وايضاً لم تدرج على انها من المواقع التراثية والاثرية ، تدخل مياه البحر الى داخل المغارة ورصفت الامواج وحركة المياه الكونغلوميرا والبودينغ بداخلها ذات الاشكال الجميلة والمختلفة ويوجد عدة فتحات في سقف المغارة تدخل الاضواء الى داخلها بألوان مختلفة راجع الصور المرفقة.

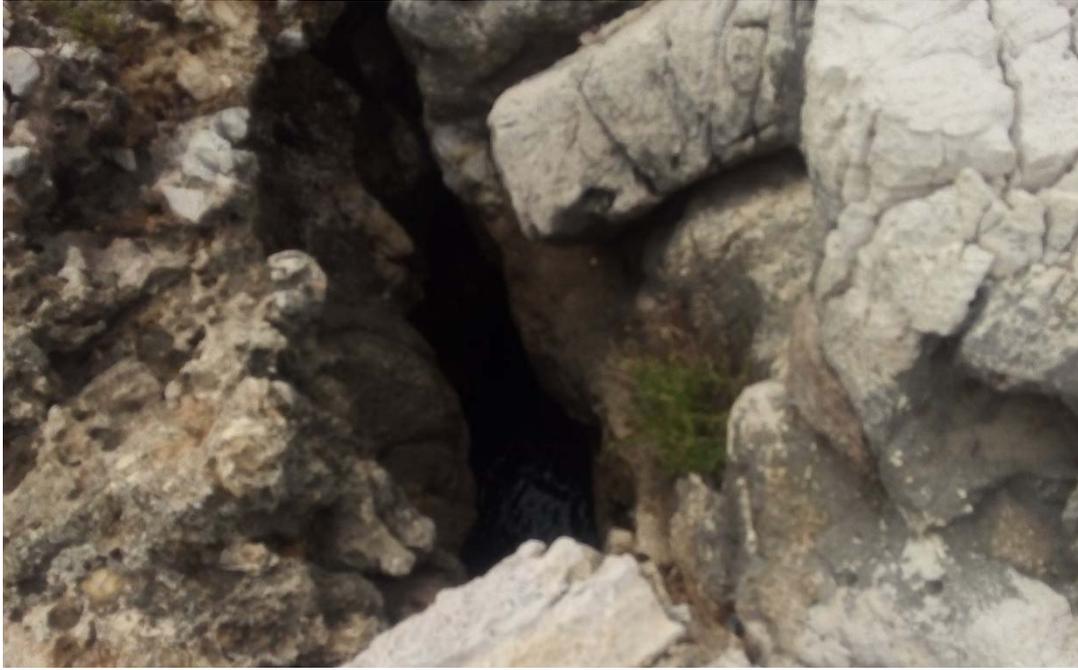
صورة تظهر الفتحات والشقوق في سقف مغارة الفقمة

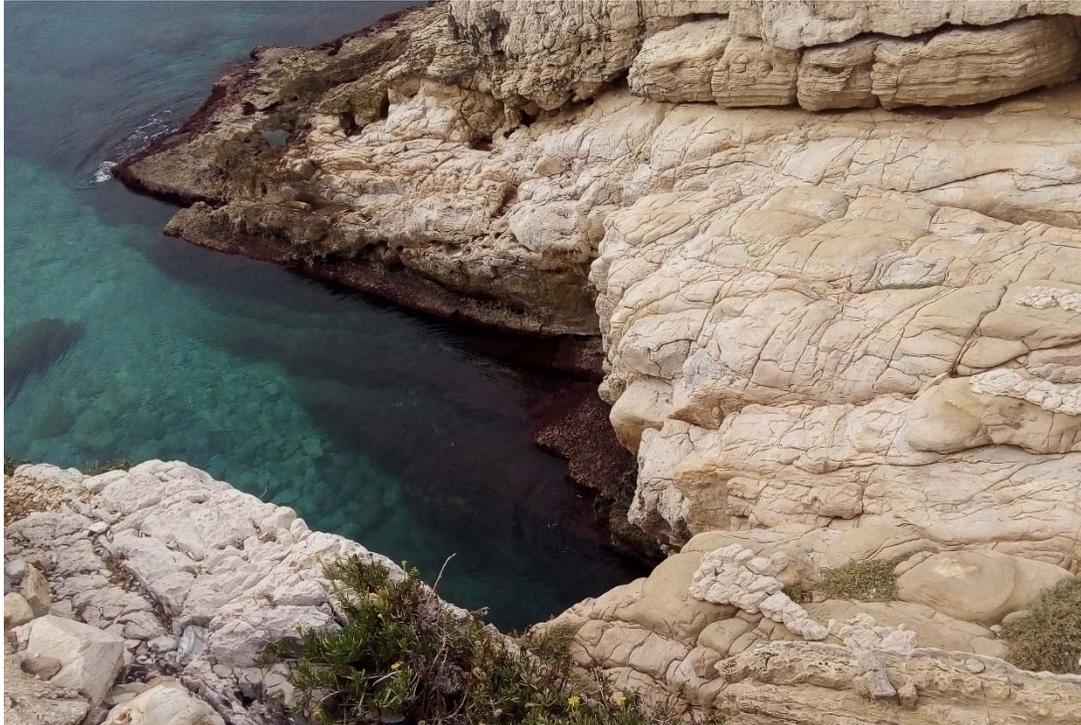
صورة تظهر الرؤوس والخلجان الشاطئية

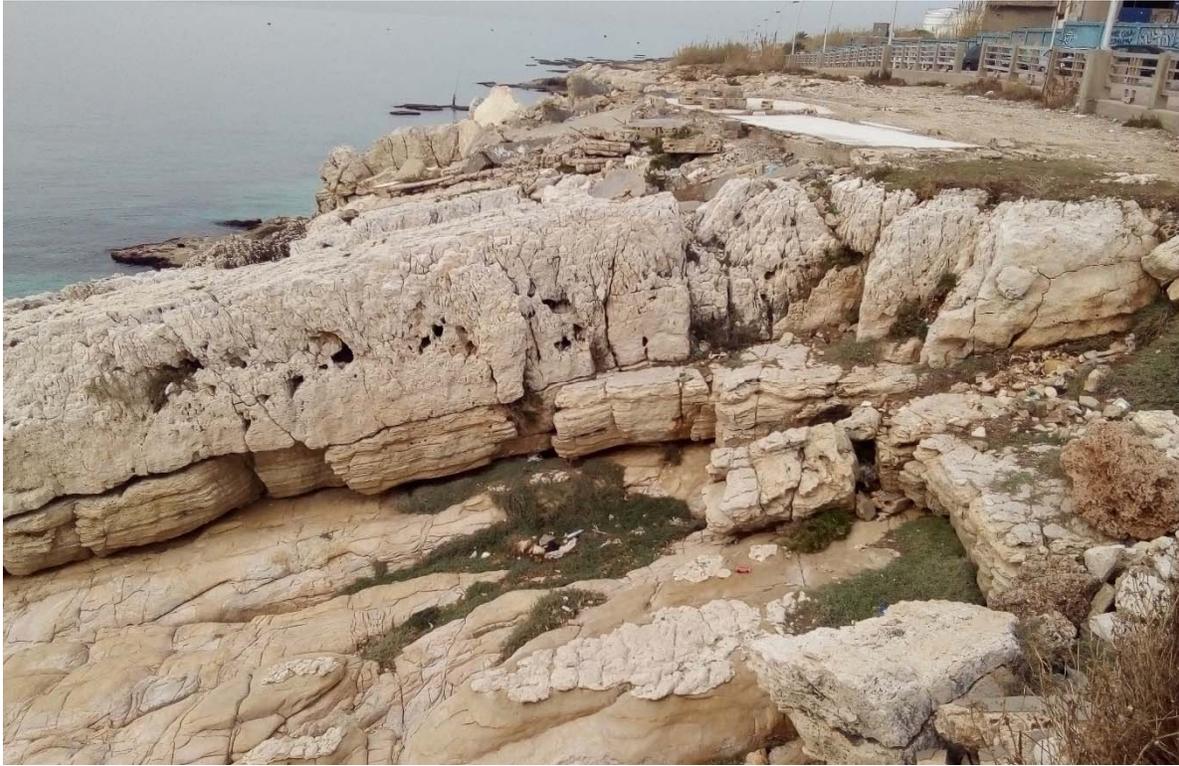
صورة تبين ميول الطبقات الكلسية الكريتاسية بالقرب من العقار 345

تتكشف في منطقة الدراسة طبقات كلسية صخرية مشققة رمادية اللون تعود لدور الكريتاسي الأوسط لطابق التورونيان الاعلى C5b سماكتها حوالي 200 متر تميل هذه الطبقات نحو الجنوب الغربي بزوايا بين 10-20°، يعلو هذه الطبقات على الشريط الساحلي مصاطب بحرية تعود لعصر الرباعي الحديث مؤلفة من حصى وكونغلوميرا ورمل ذات سماكات محدودة ، تتوضع الطبقات الكلسية الكريتاسية C5 فوق طبقات مارلية بيضاء تعود لأعلى طابق السينومانيان لتشكيلة غزير المارلية C4d سماكتها حوالي 100 متر تقريباً.
(راجع الخريطة الجيولوجية المرفقة والمقاطع الجيولوجية المرفقة)

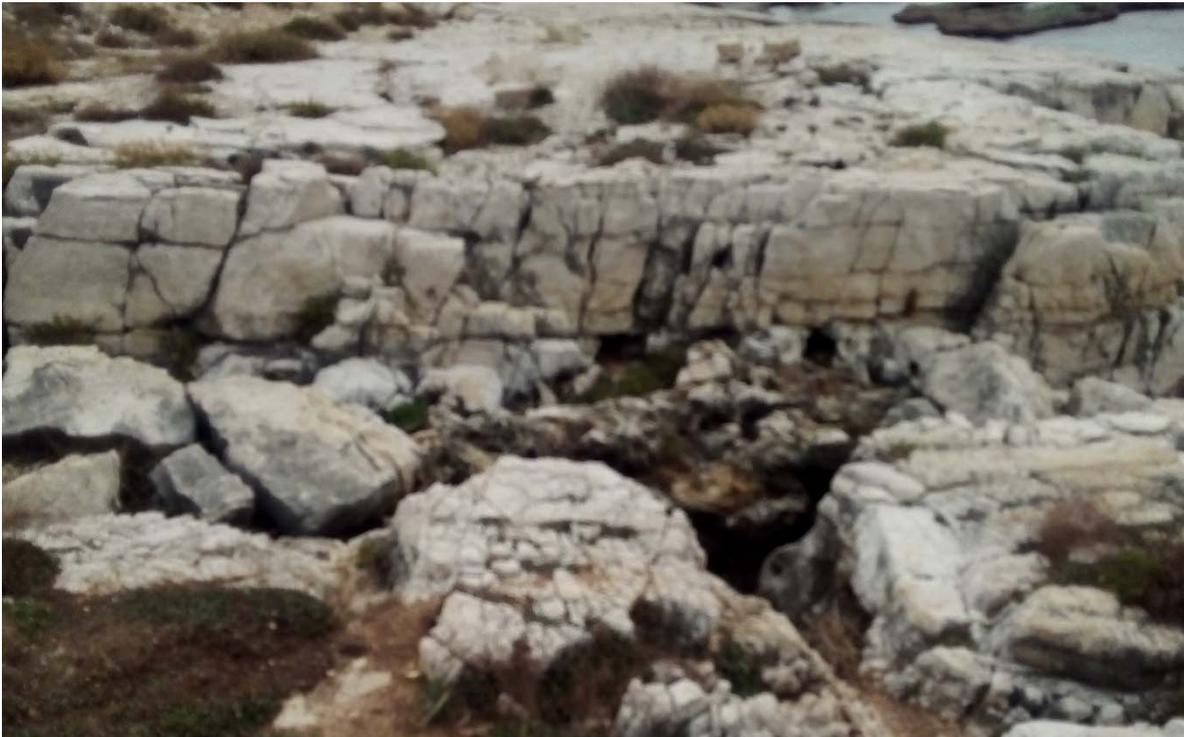
صورة تظهر الفراغات والكهوف ضمن الطبقات الكلسية التورونيانية C5

تعتبر الطبقات الكلسية العائدة لطابق التورونيان الاعلى C5b اهم خزان جوفي في منطقة الدراسة لأنها ذات مخزون جيد وحركية عالية تكثر فيها الشقوق والفراغات والمغاور وينشط بها الكارست كما هو واضح في الصور المرفقة وتقدر نسبة المياه المتسربة الى داخل هذه التشكيلة حوالي 40 % من المتساقطات التي تزيد نسبتها عن 800 ملم / سنة، وان حوض التخزين الذي يغذي هذه التشكيلة كبير جداً، ان عمق المستوى الحامل للمياه شرق منطقة الدراسة حوالي 50 متر تحت مستوى سطح البحر، وان اتجاه الجريان الجوفي نحو الجنوب الغربي في منطقة الدراسة.

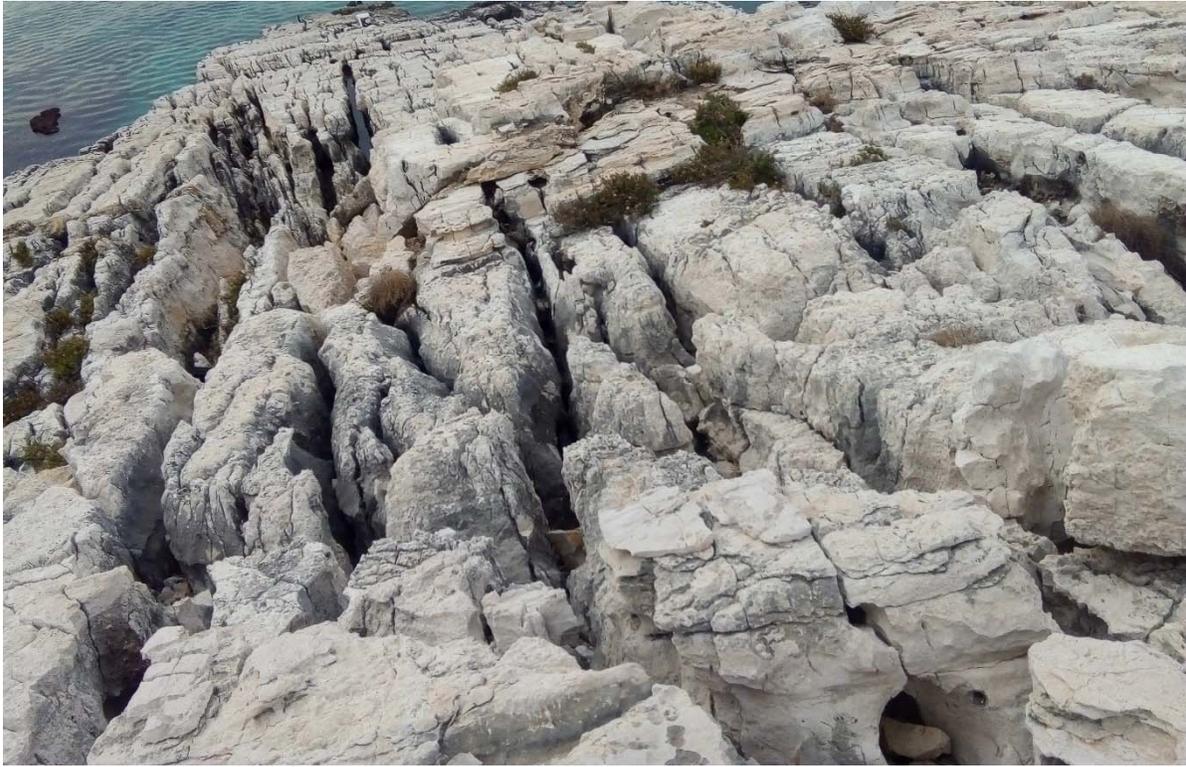
صورة تظهر امتداد وعرض التشققات والفجوات ضمن الطبقات الكلسية غرب موقع العقار
